# ORZECZENIE TECHNICZNE

**„5-letniego przeglądu stanu technicznego zabytkowego mostu przez Potok Budzówka w ciągu ul. Kłodzkiej w Ząbkowicach Śląskich”**

### dotycząca stanu technicznego zabytkowego mostu przez Potok Budzówka w ciągu ul. Kłodzkiej w Ząbkowicach Śląskich

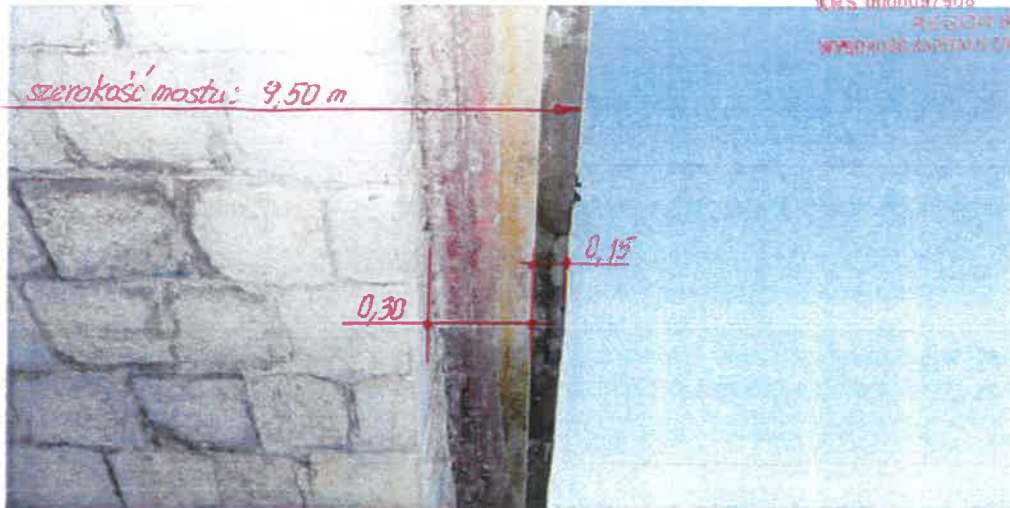
rys. 3 – przekrój pomostu od spodu po stronie d. wody z widokiem gzymsu mostu

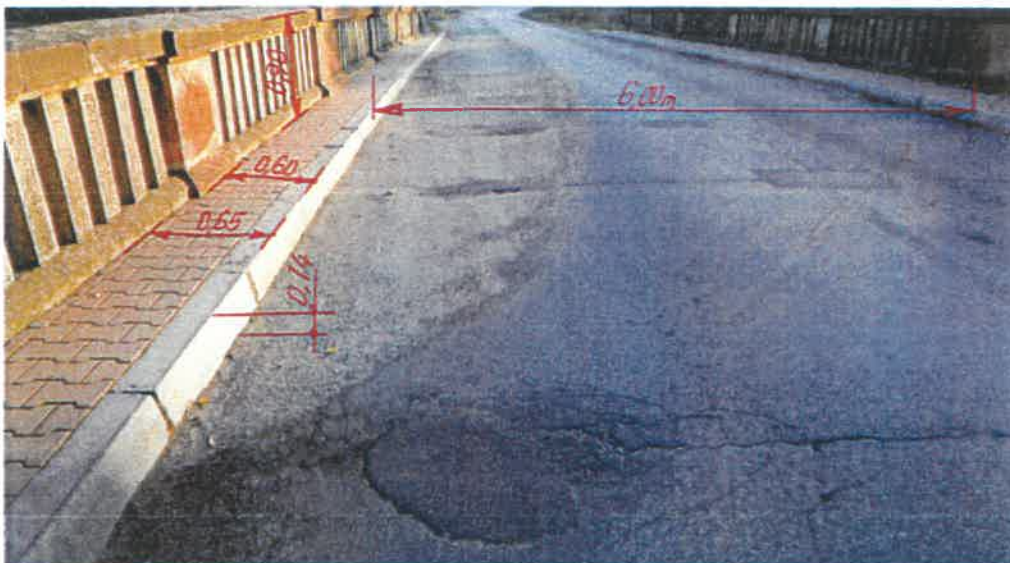
rys. 4 – chodnik przy balustradzie od strony dolnej wody

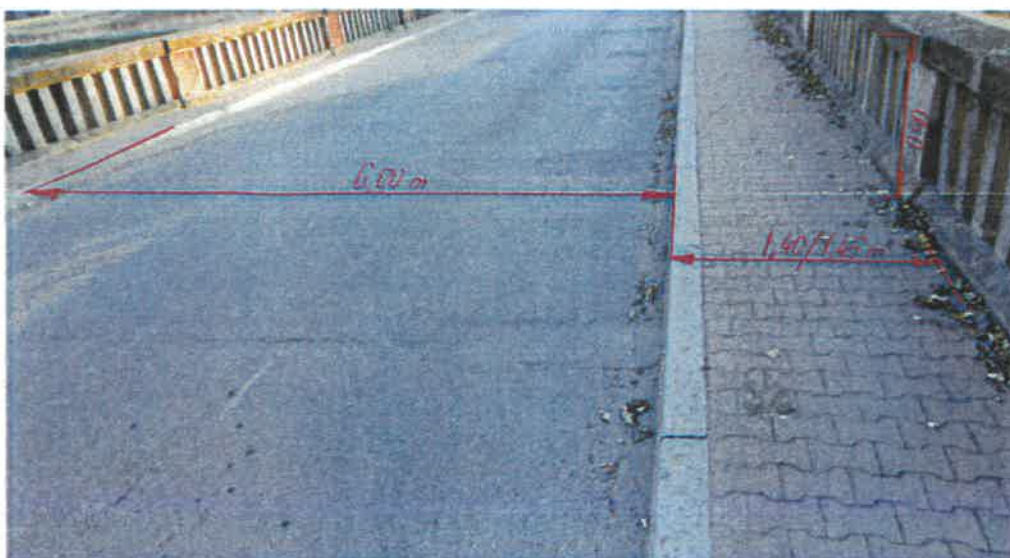
rys. 5 – jezdnia i chodnik od strony zabytkowej figury sakralnej

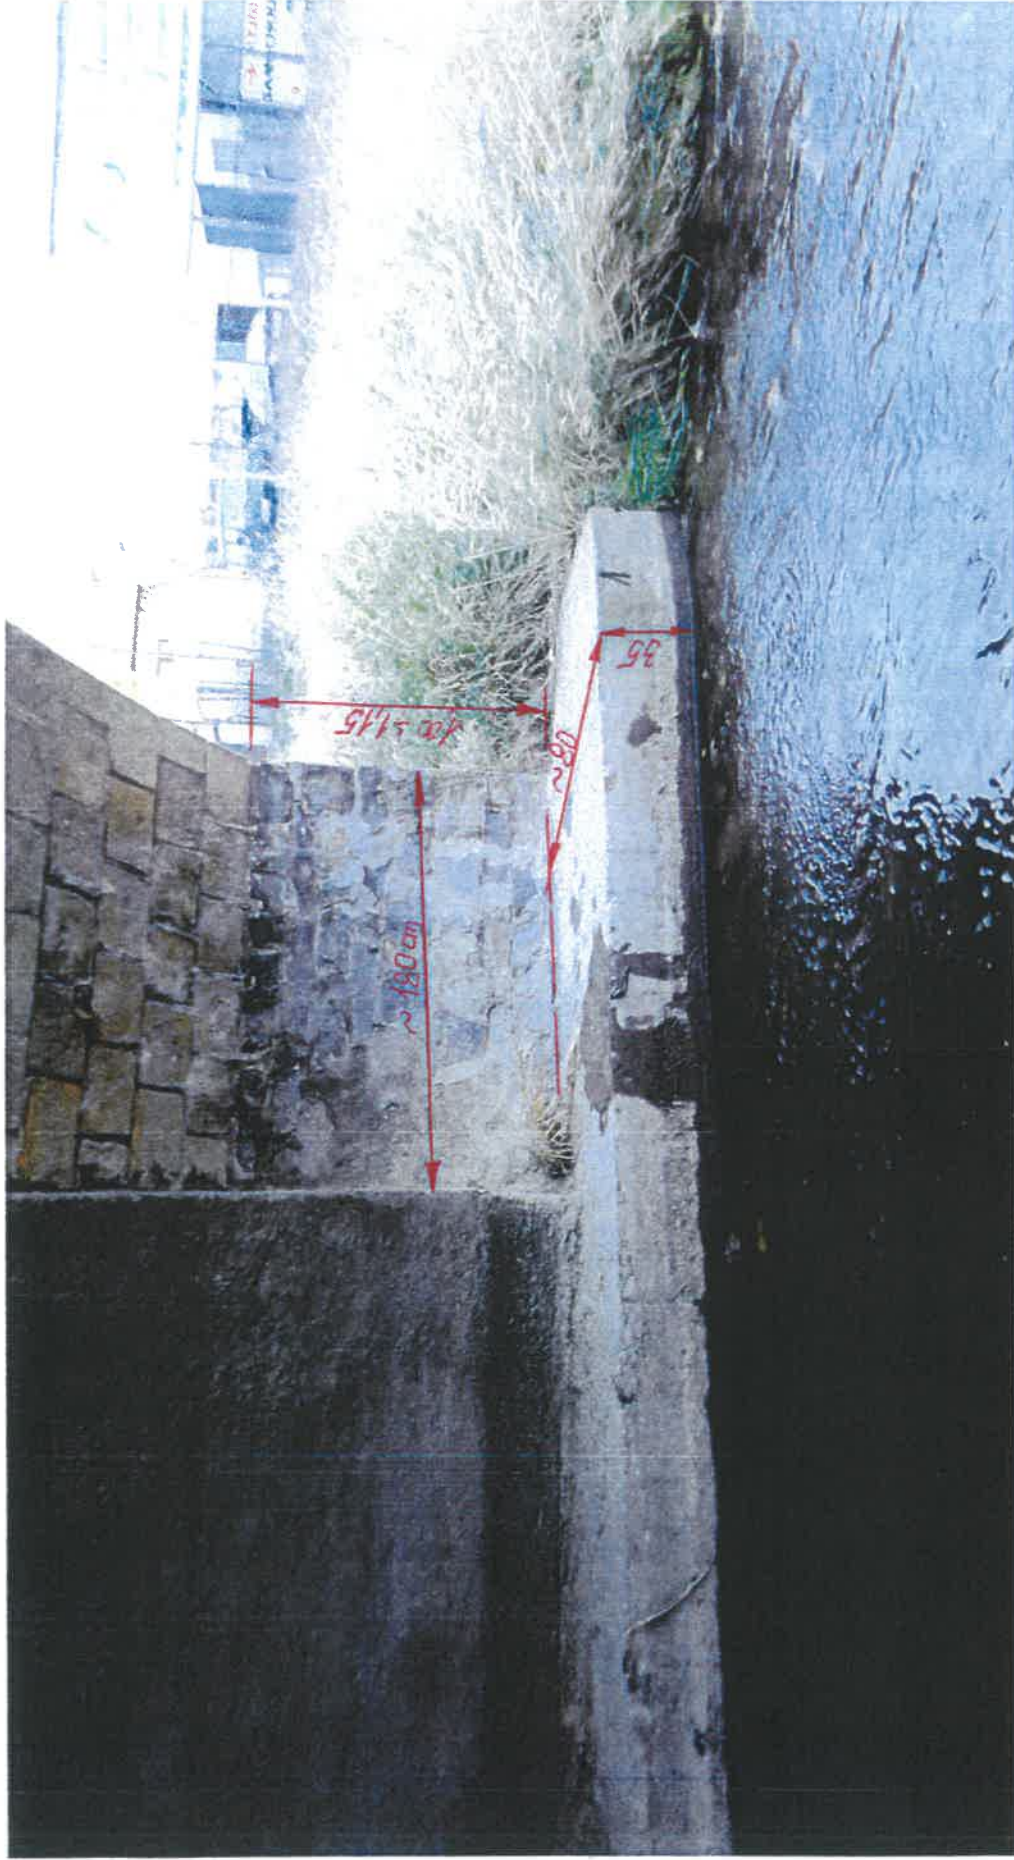
**Poszerzenie konstrukcji mostu wykonane pod koniec XIX wieku**  
**(na przykładzie przęsła nurtowego nr 2 – po stronie wylotu mostowego)**

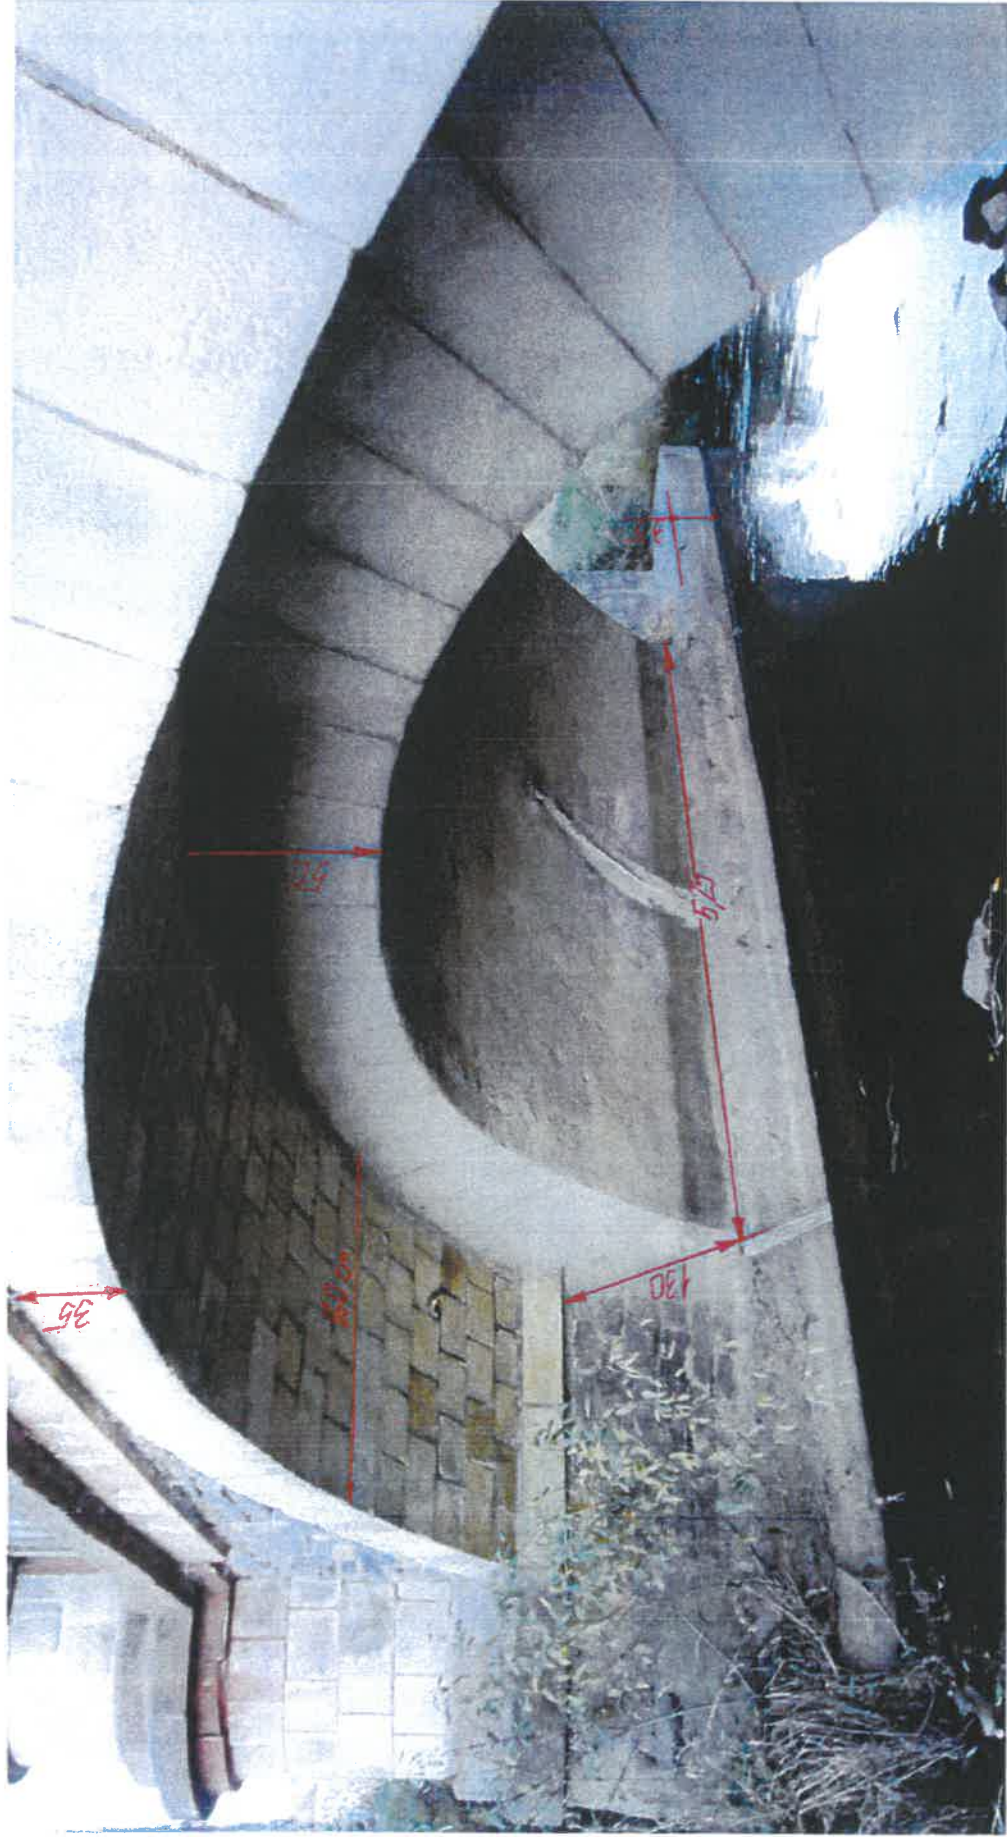
**Poszerzenie konstrukcji mostu wykonane pod koniec XIX wieku**  
**(na przykładzie przęsła nurtowego nr 2 – po stronie górnej wody)**
