RENOWACJA WIEŻY I ELEWACJI BUDYNKU RATUSZA W
ZĄBKOWICACH ŚLĄSKICH

PROGRAM BADAŃ ARCHITEKTONICZNYCH I PROGRAM PRAC
KONSERWATORSKICH RATUSZA

RYNEK 56

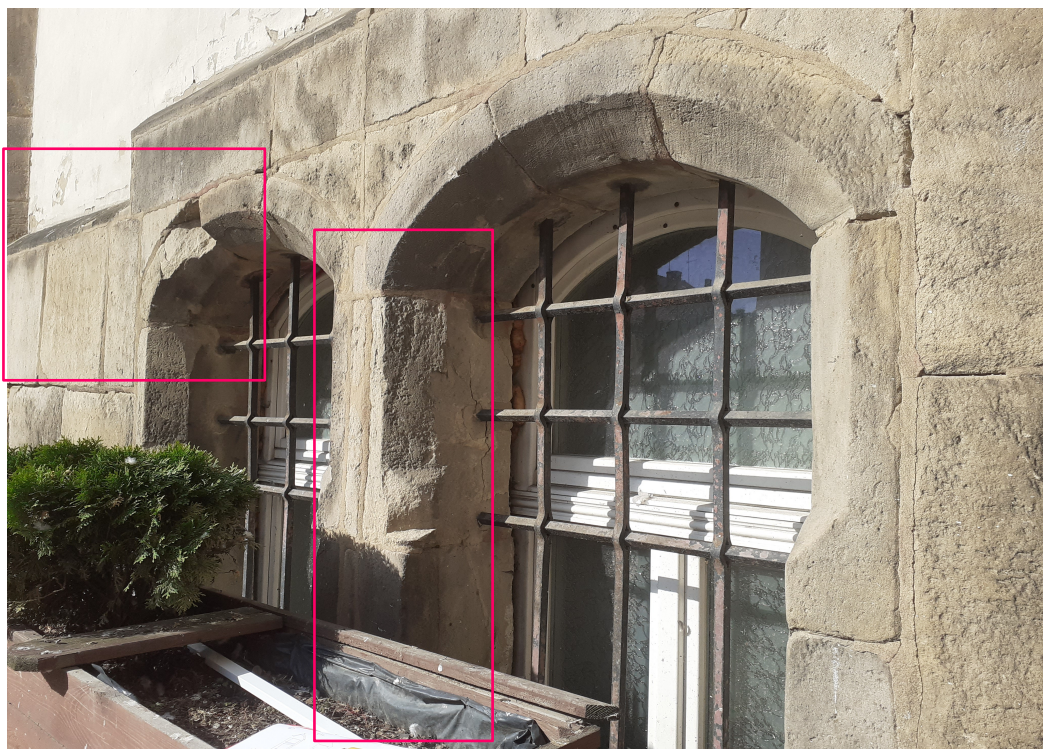
Fot 1. Okna przyziemia widoczne uszkodzone fasety – ubytek w nadprożu, oraz niewłaściwy kształt fasety po próbie rekonstrukcji

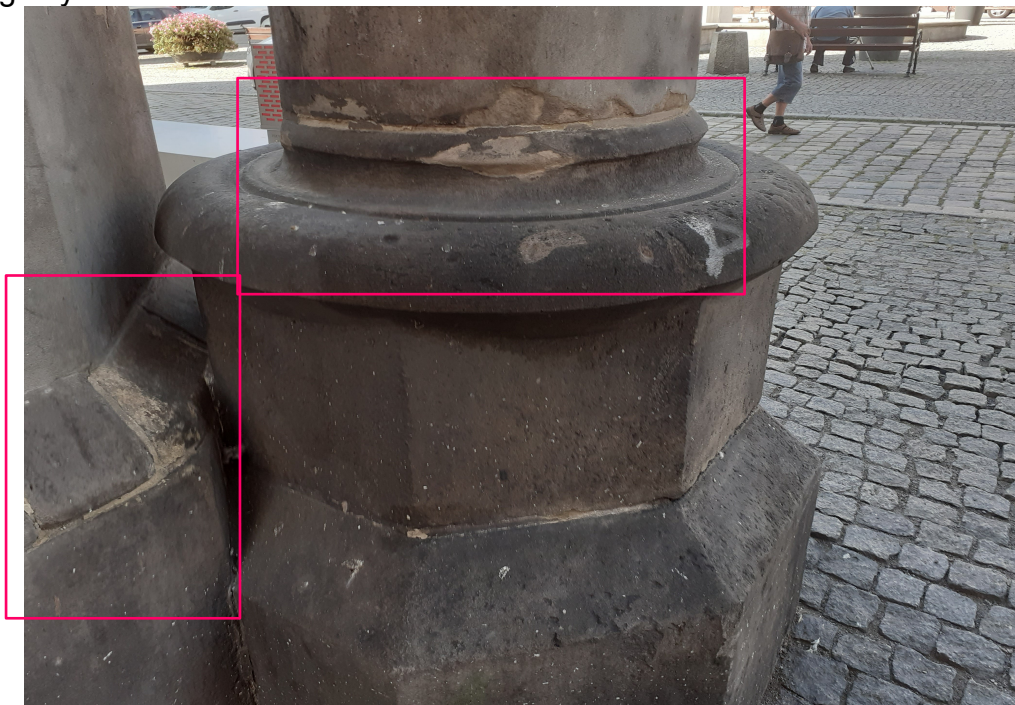
Fot.2 Baza kolumny wspierająca wykusz. Widoczna erozja elementów piaskowca i niewłaściwie łączone elementy cokolu

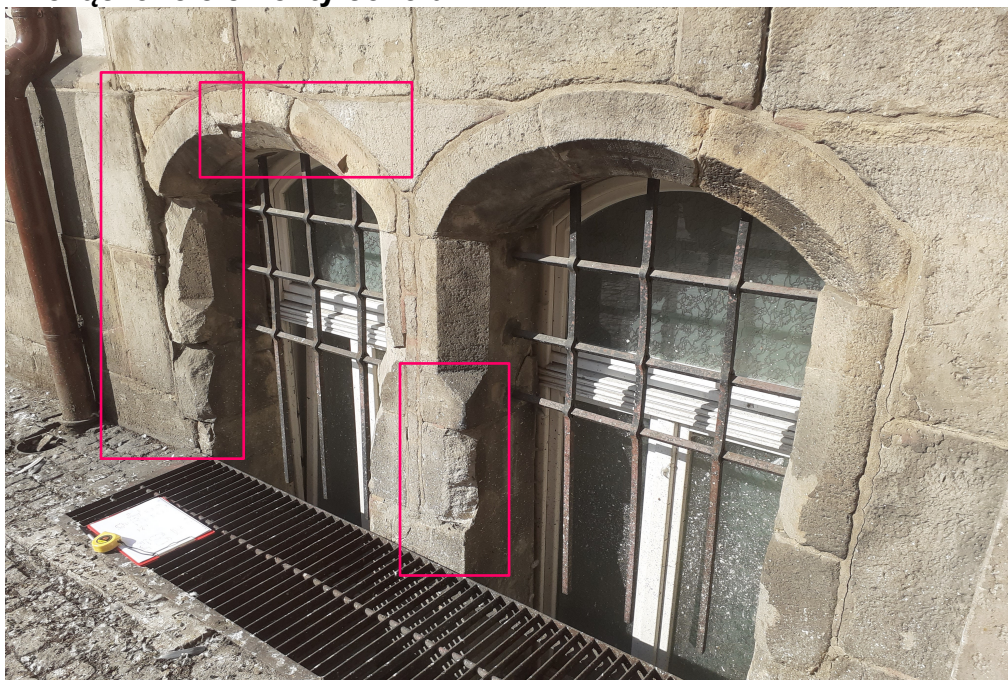
Fot 3. Okna przyziemia widoczne uszkodzone fasety – nieudana próba rekonstrukcji detalu kamiennego

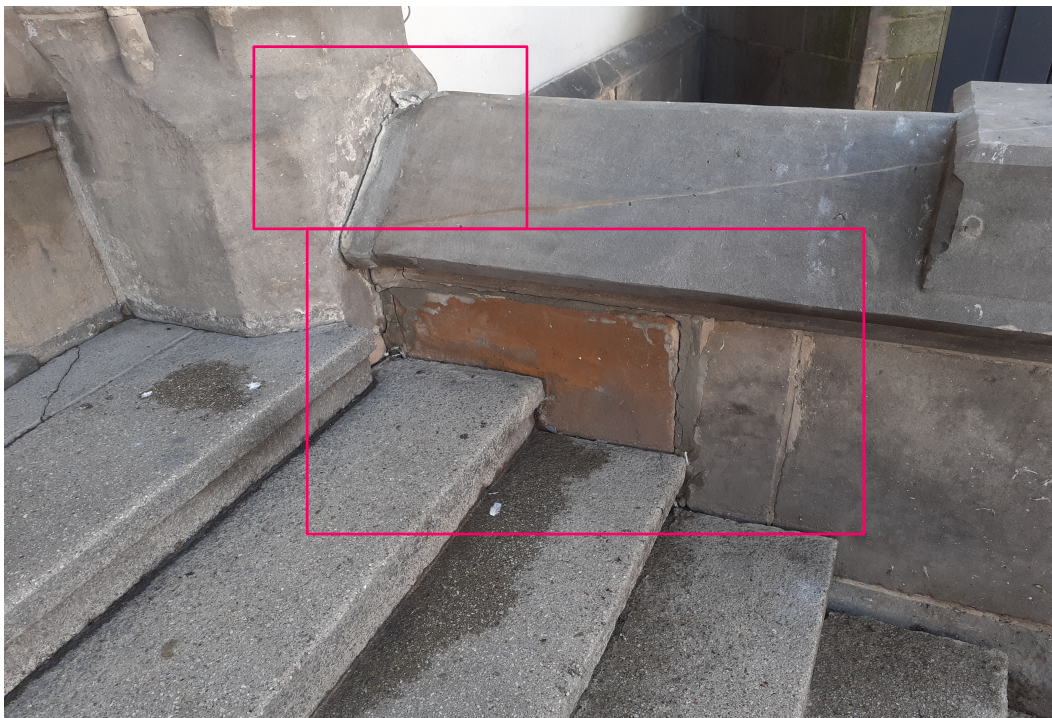
Fot 4. Główne wejście do ratusza. Widoczne nieumiejętny dobór materiału oraz dobór zaprawy cementowej.

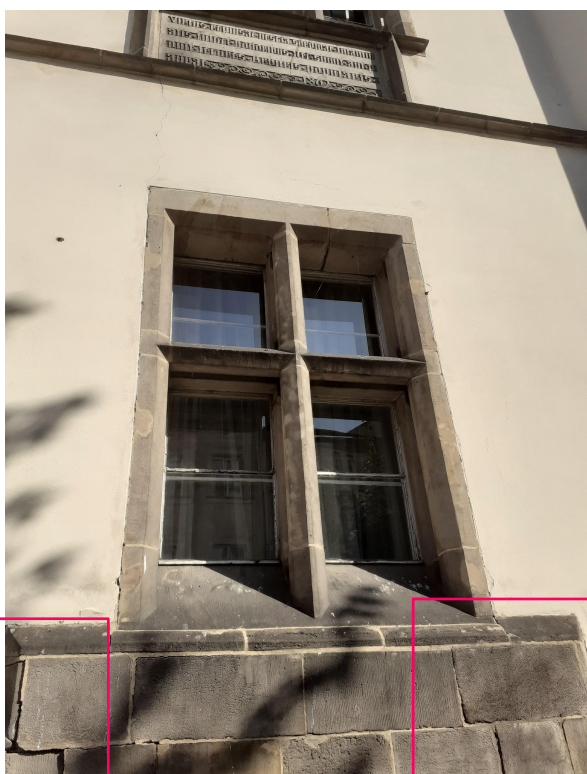
Fot 5. Odspojone bloki kamienne

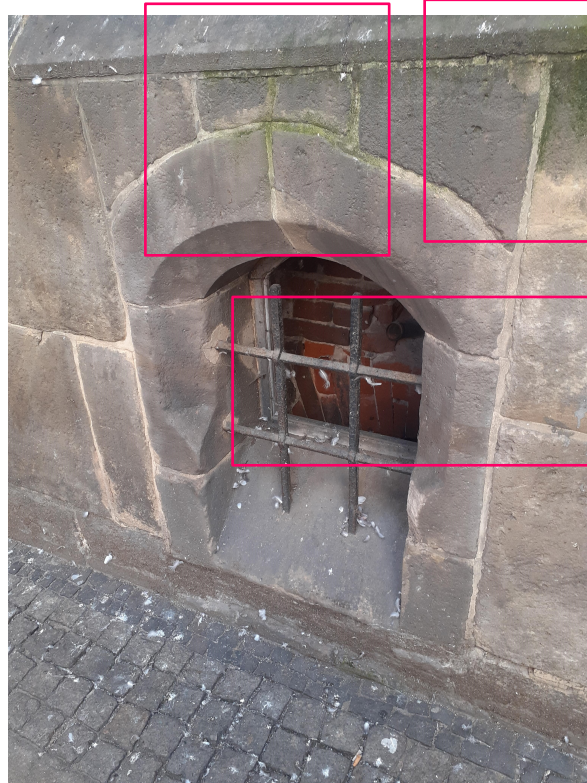
Fot 6. Piwniczny otwór widoczne porosty na północnej elewacji. W otworze okiennym widoczny historyczny układ

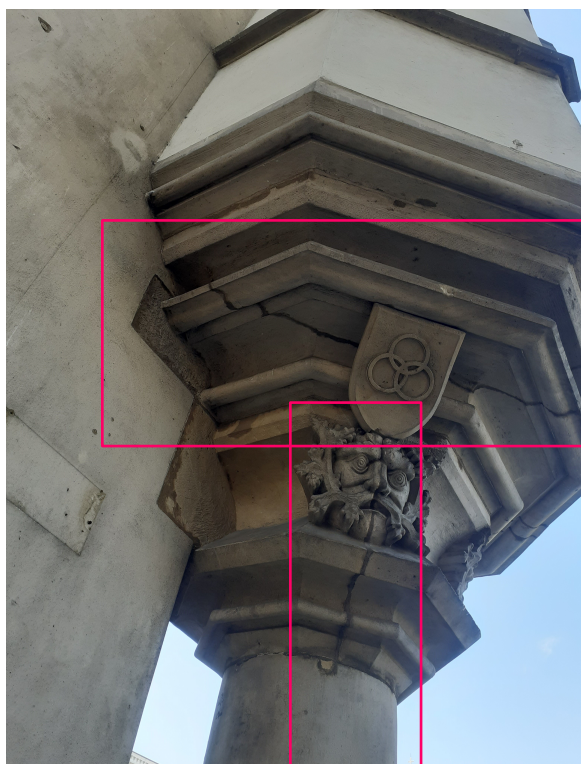
Fot 7. Pęknięcie kapitelu kolumny wspierającej basztę.

W przypadku większych rys o proveniencji mechanicznej, należy sprawdzić poszczególne partie przyległego kamienia ich stan i szczepność z konstrukcją. W miejscu

demontowanego kamienia należy wykonać profilowany element kamienny z piaskowca o właściwym przekroju i uziarnieniu. Kamień zostanie osadzony na zaprawie wapienno-cementowej. Następnie łączenie nieodspojonych elementów z zostanie wyrównane mineralną zaprawą w kolorze piaskowca o uziarnieniu 2 mm., oraz zespolone według systemu spiral stalowych. W przypadku odkrycia uszkodzenia elementów konstrukcyjnych należy wykonać kotwy, lub ściągi stalowe według profili określonych przez osobę o uprawnieniach konstrukcyjnych.

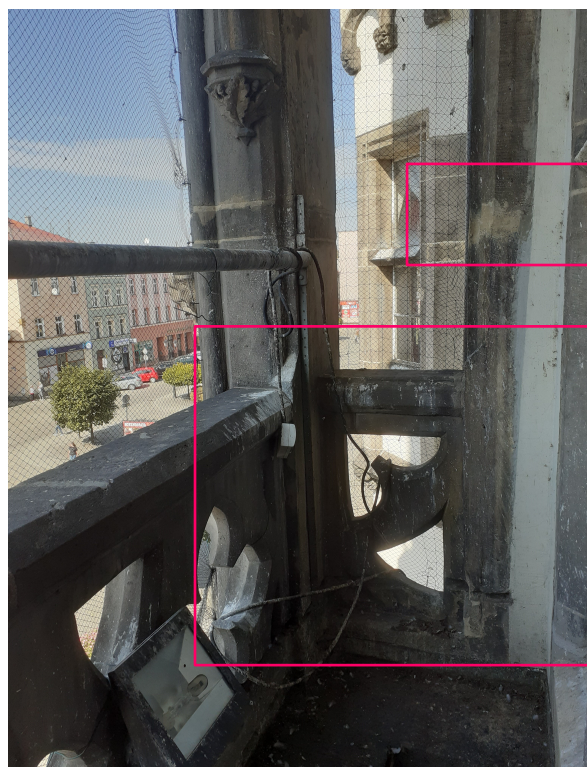
Fot 8 Wykusze wnętrza balustrady i wimpergi zanieczyszczone gąsienicami

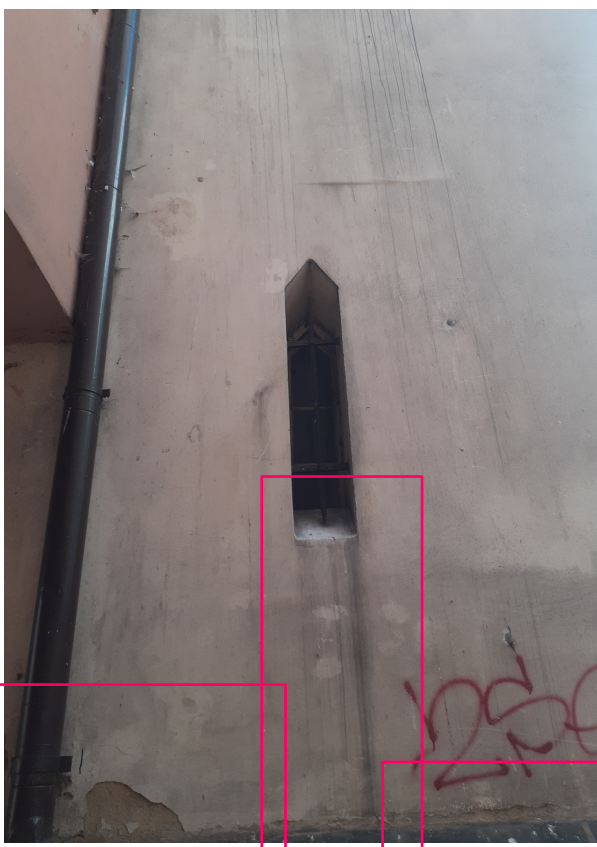
Fot 9 Łuszczący się tynk. Brak parapetu powodujący zanieczyszczenie dolnej partii

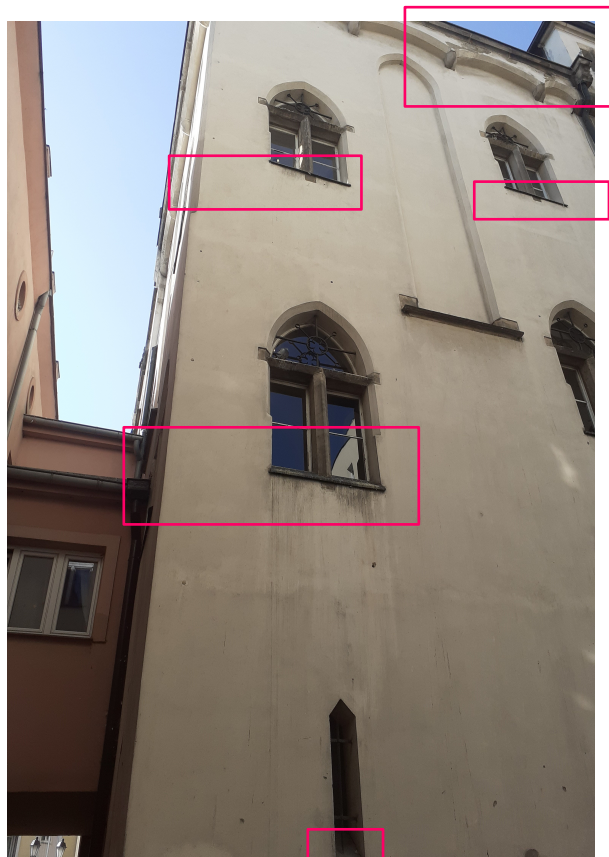
Fot. 10 Parapety przeznaczone do wymiany odpadający tynk na gzymsie wieńczącym

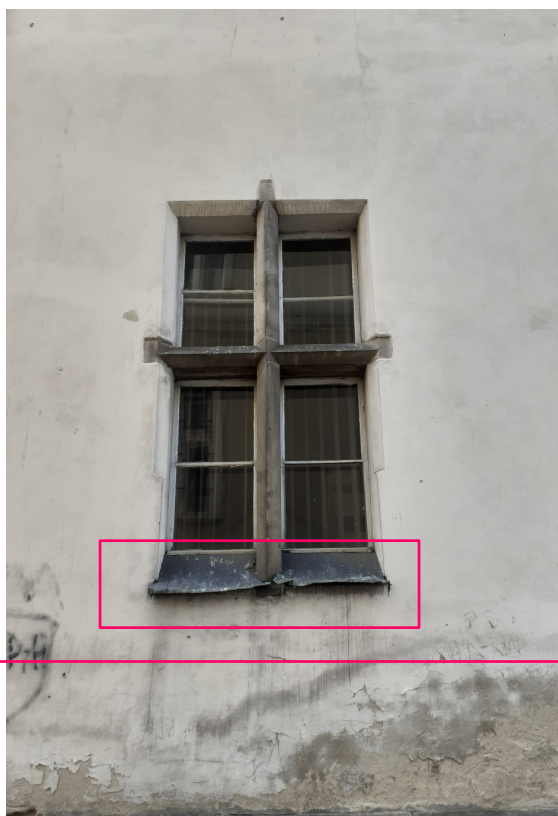
Fot 11 Wysolenia tynku i uszkodzony parapet z blachy ocynkowanej

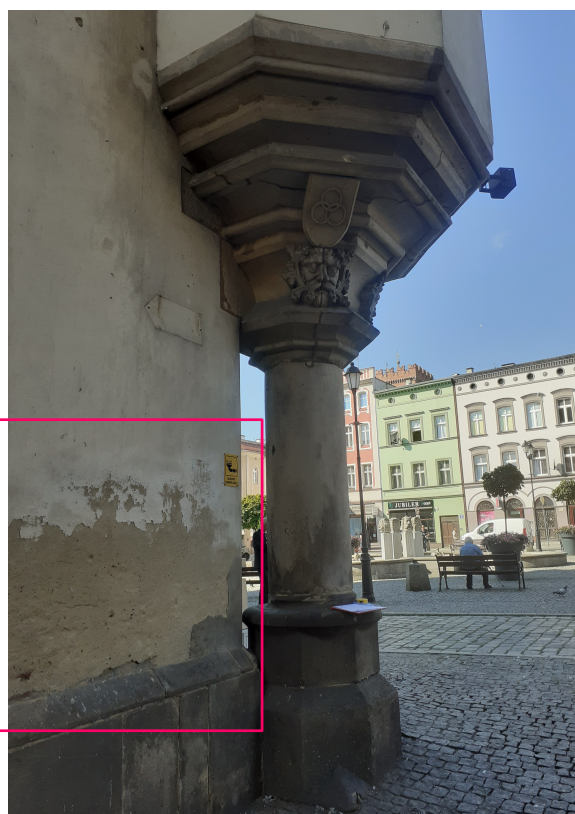
Fot 12 Niewłaściwie uzupełniany tynk zaprawa piaskowo cementowa

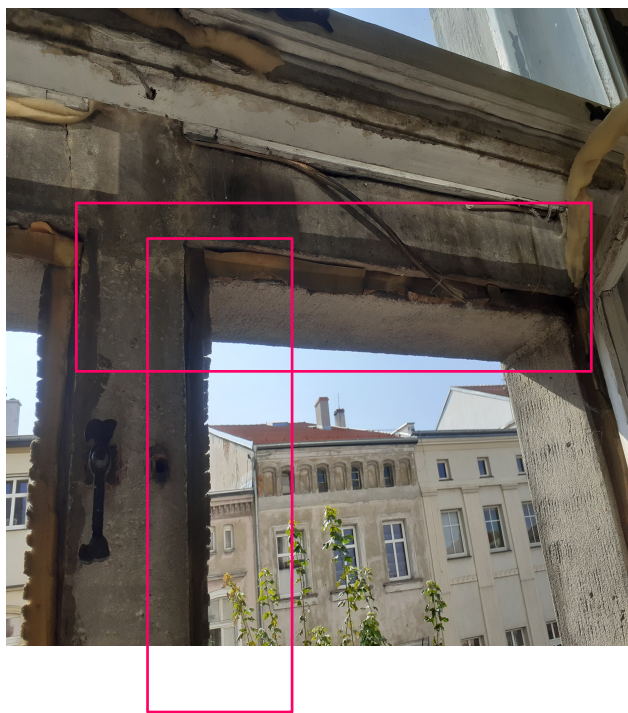
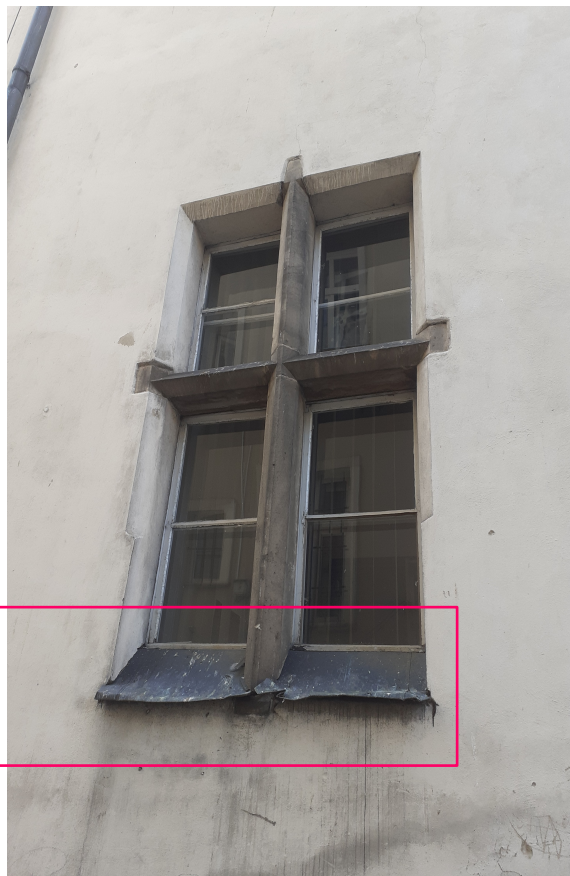
Fot.13 Otwór okienny ze stolarką bezramową Fot. 14 Parapet stalowy ocynkowany
widoczne nieskuteczne próby uszczelnienia zdeformowany

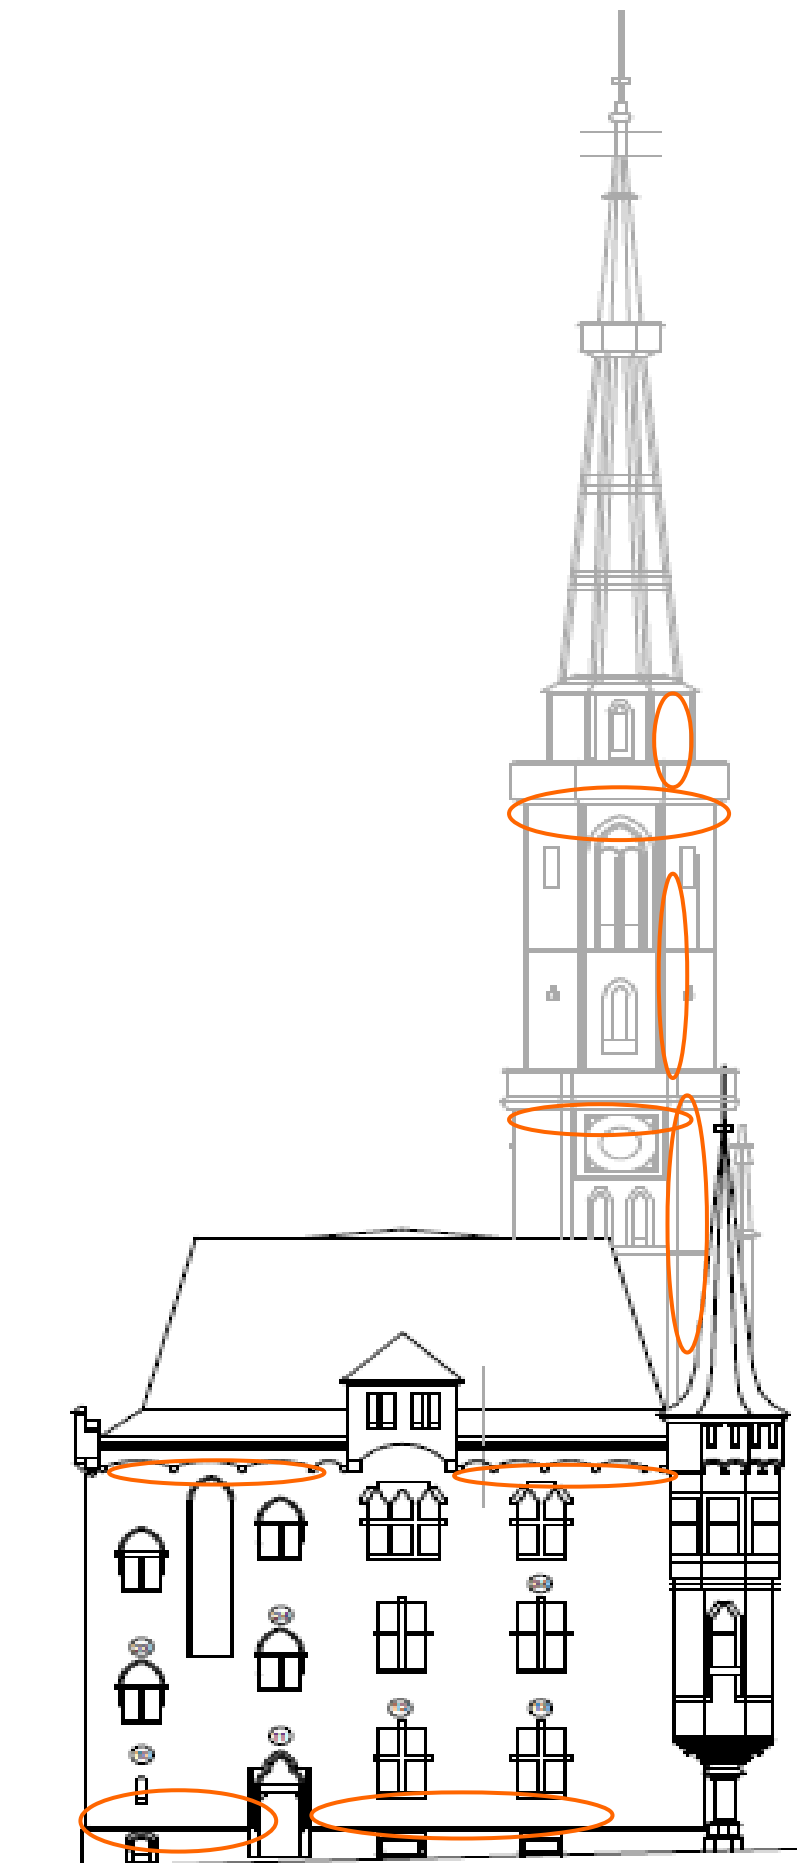
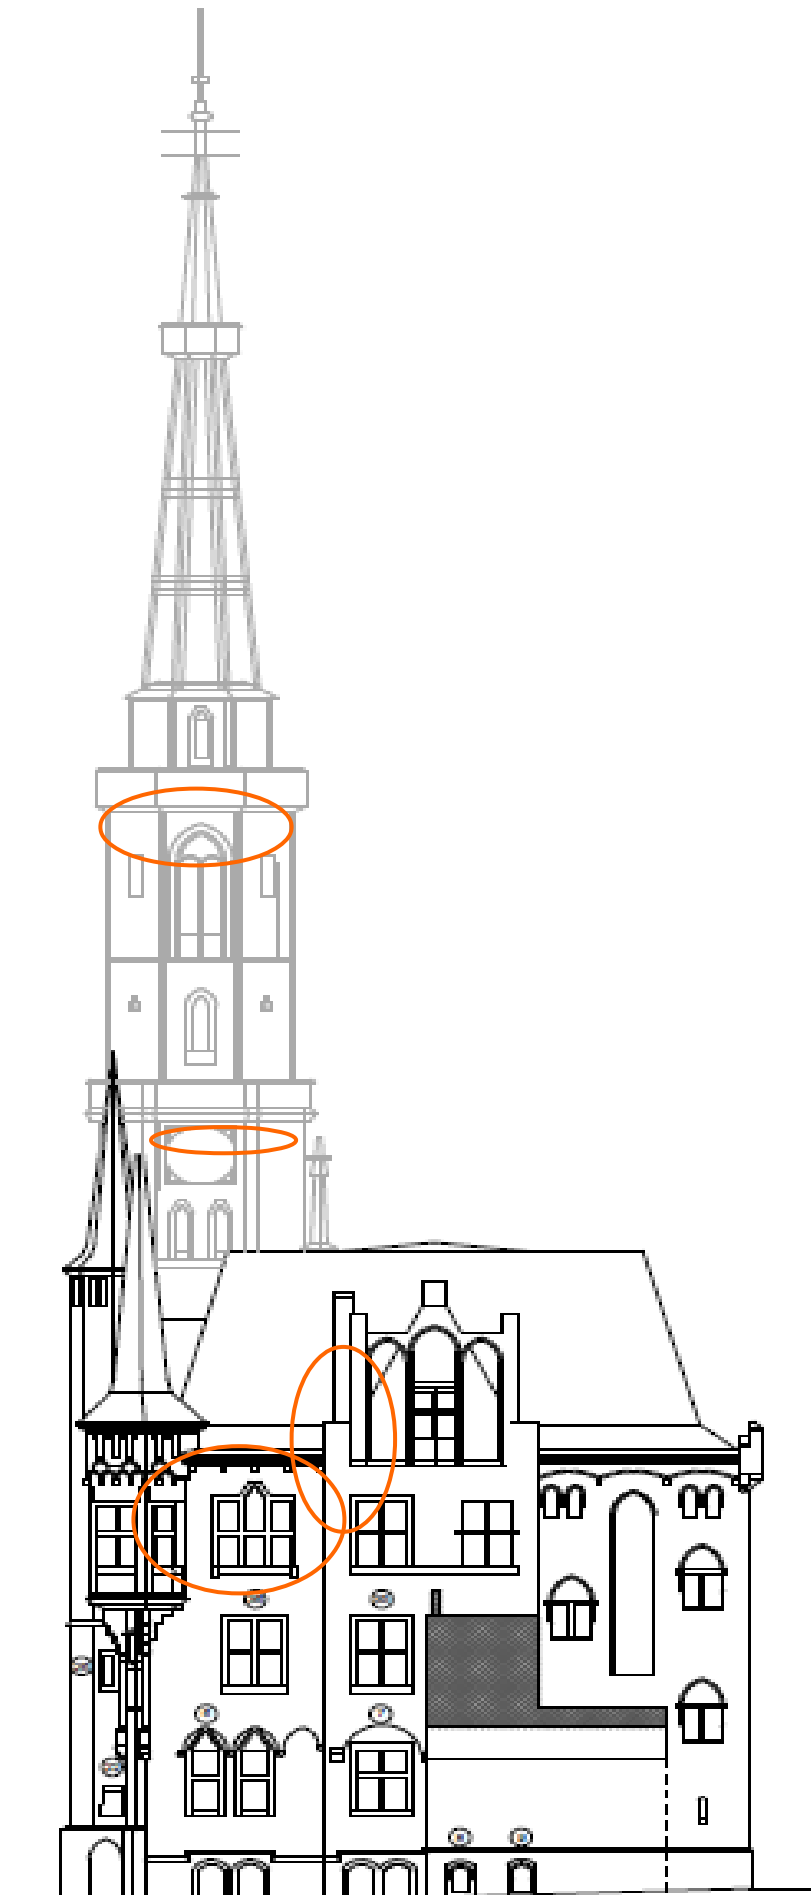
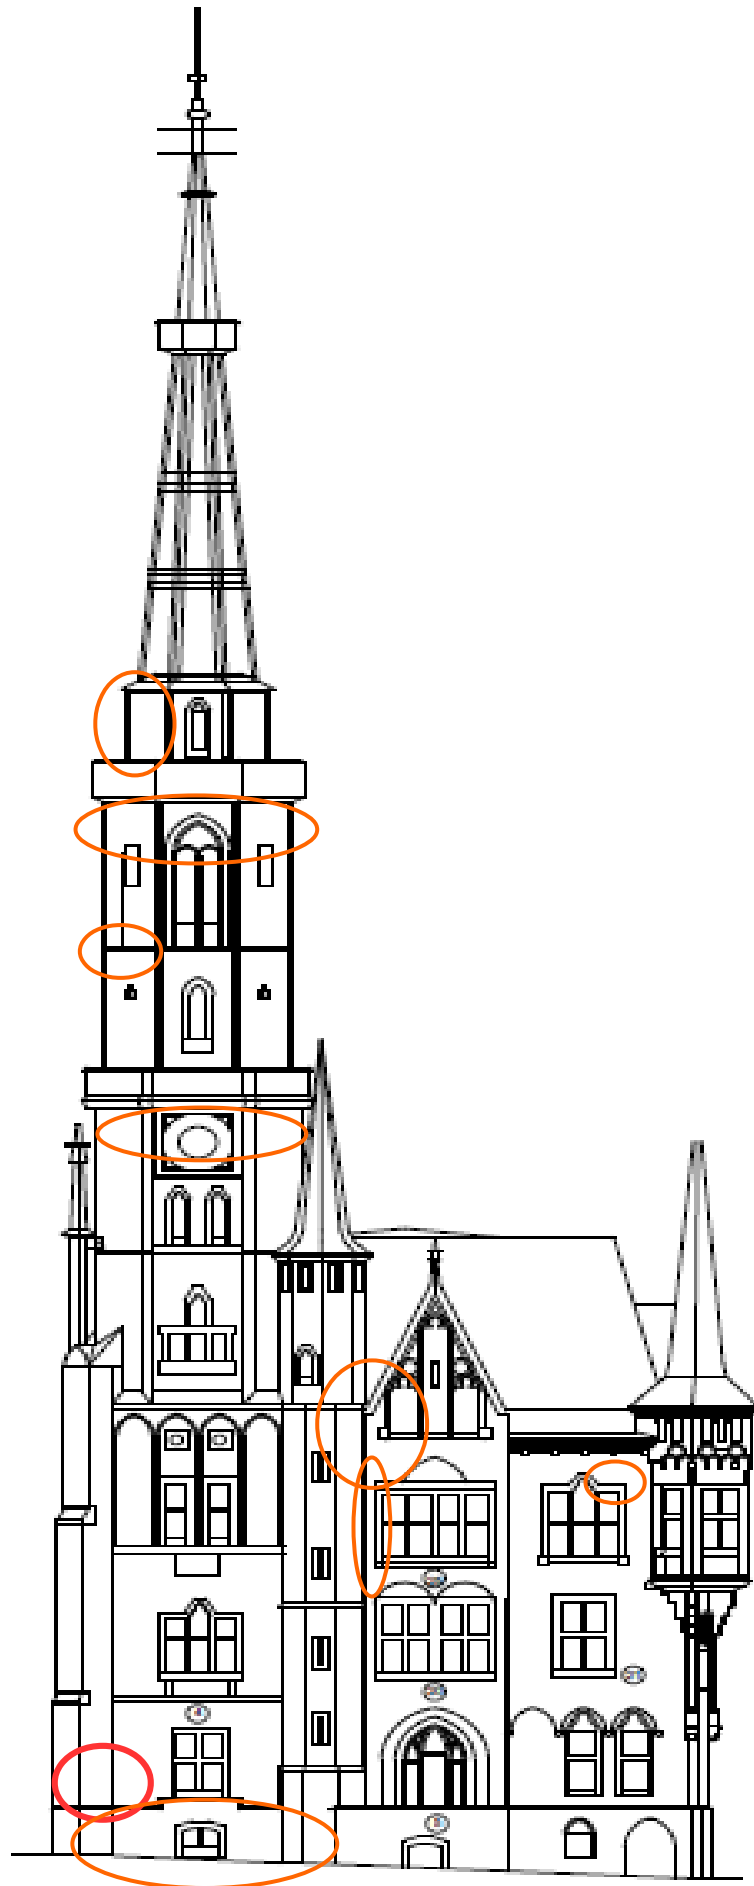
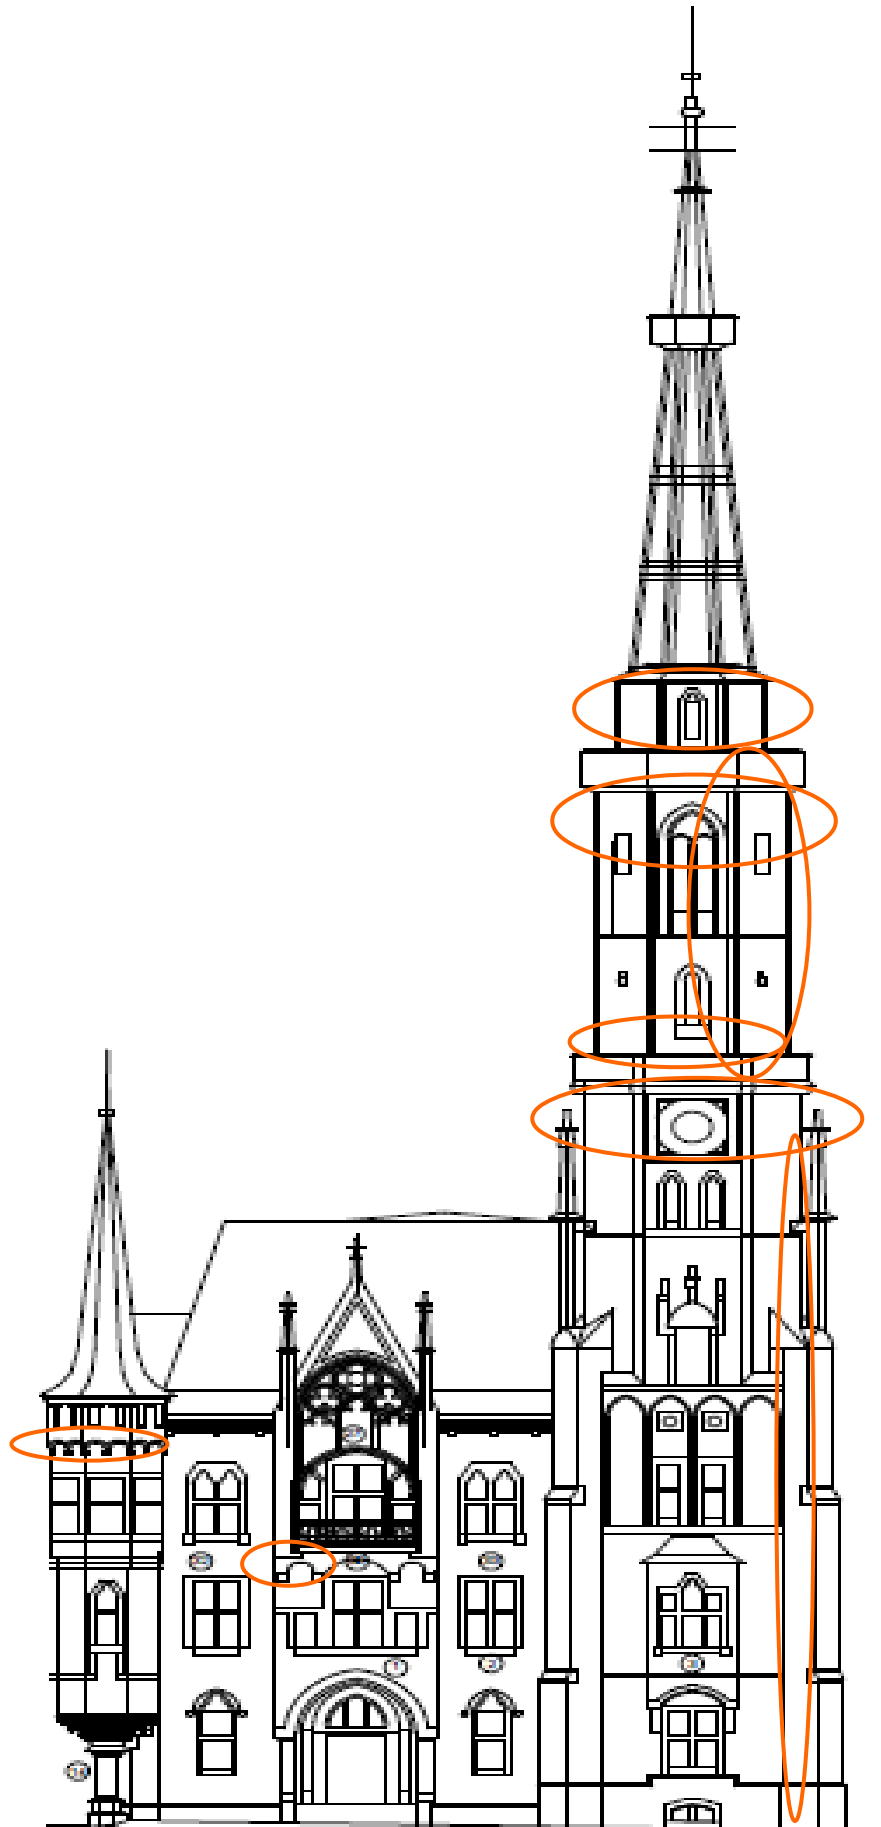
- 1/ elewacja północna
- 2/ elewacja wschodnia
- 3/ elewacja południowa
- 4/ elewacja zachodnia

Na kartach przedstawiono elewacje z oznaczonymi fragmentami tynku wymagającymi znacznej ingerencji tj skucia i odtworzenia.
