# ORZECZENIE TECHNICZNE

**„5-letniego przeglądu stanu technicznego zabytkowego mostu przez Potok Budzówka w ciągu ul. Kłodzkiej w Ząbkowicach Śląskich”**

### dotycząca stanu technicznego zabytkowego mostu przez Potok Budzówka w ciągu ul. Kłodzkiej w Ząbkowicach Śląskich

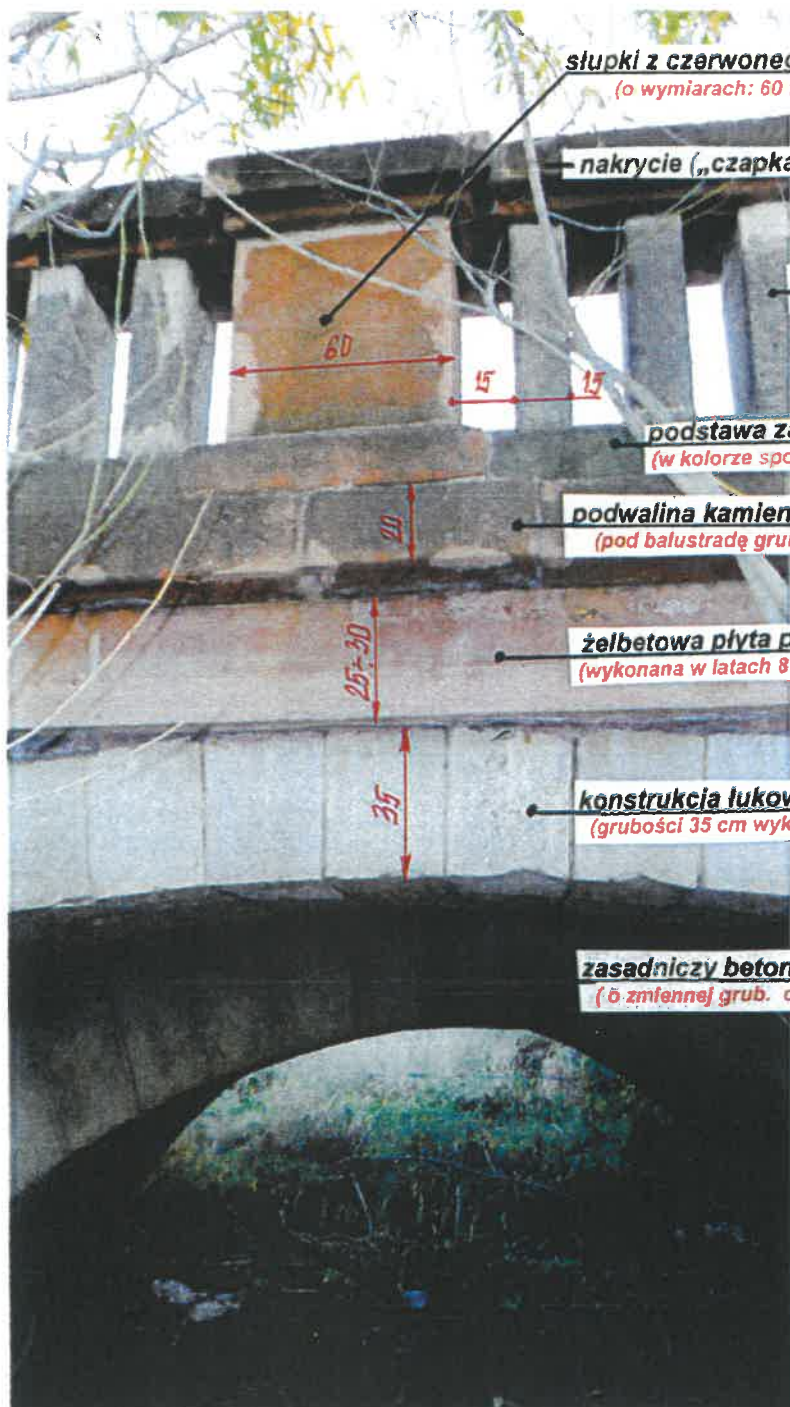
## Widok boczny konstrukcji sklepienia łuku (wraz z osadzeniem balustrady)

**slupki z czerwonego piaskowca (zasadnicze)**  
(o wymiarach: 60 x 40 cm i wysokości 50 cm)

**nakrycie („czapka”) balustrady slupki z jasnego piaskowca**
